Környezeti leírás

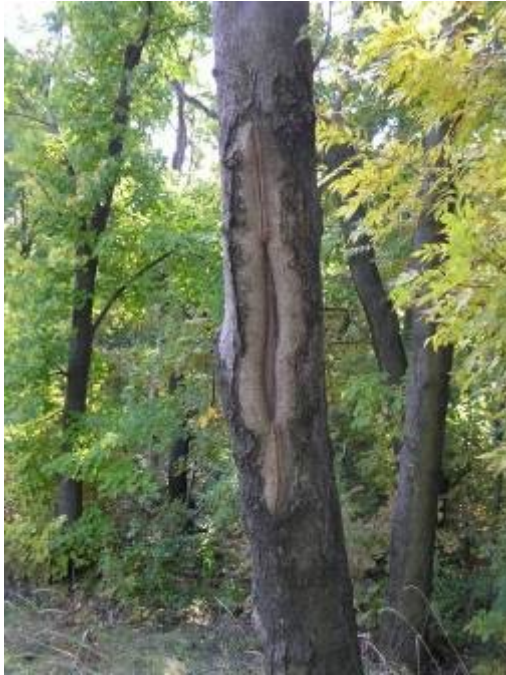
Elsődleges rendeltetés:	védett természeti terület.
Másodlagos rendeltetés:	parkerdő
Fafajok:	kocsánytalan tölgy, csertölgy, molyhos tölgy, virágos kőris, akác, gyertyán, mezei juhar, fekete fenyő, kislevelű hárs, cseresznye.
Korosztályviszonyok:	60-70 éves
Vágásérettségi viszonyok:	a véghasználati kor 120 év.
Záródásviszonyok:	80% átlagban.
Egészségügyi állapot:	A korábbi száraz évek miatt sok csúcsháradt egyedet találunk. Az útelbontás miatt több fán találtam nyúzási nyomot (1. kép). A csereken a fagyléc gyakori.

1.kép
Nyúzási nyomok a szélső fákon
2.kép

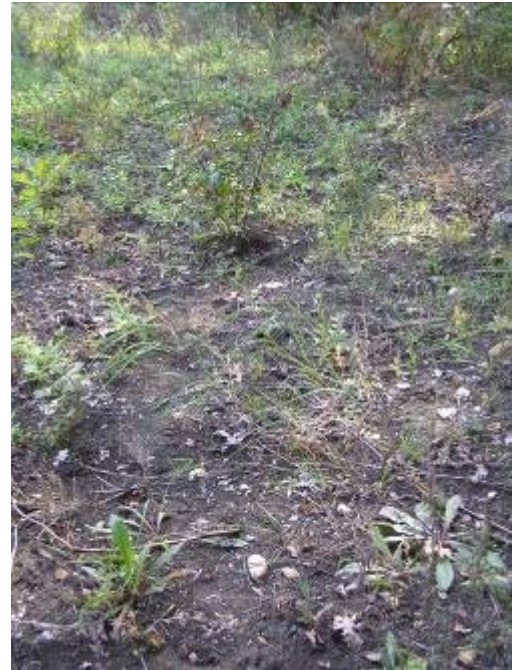
a telepített cserjék egy része kiszáradt

A belterület közelsége és az emberi zavarás miatt sok kisebb szemétlerakót is találunk az erdőterületen. A környék beépítettsége és az elnyújtott alak miatt a különböző károsítók hatása jelentős lehet. Az új telepítés egy része a száraz időjárás következtében kiszáradt (2. kép).

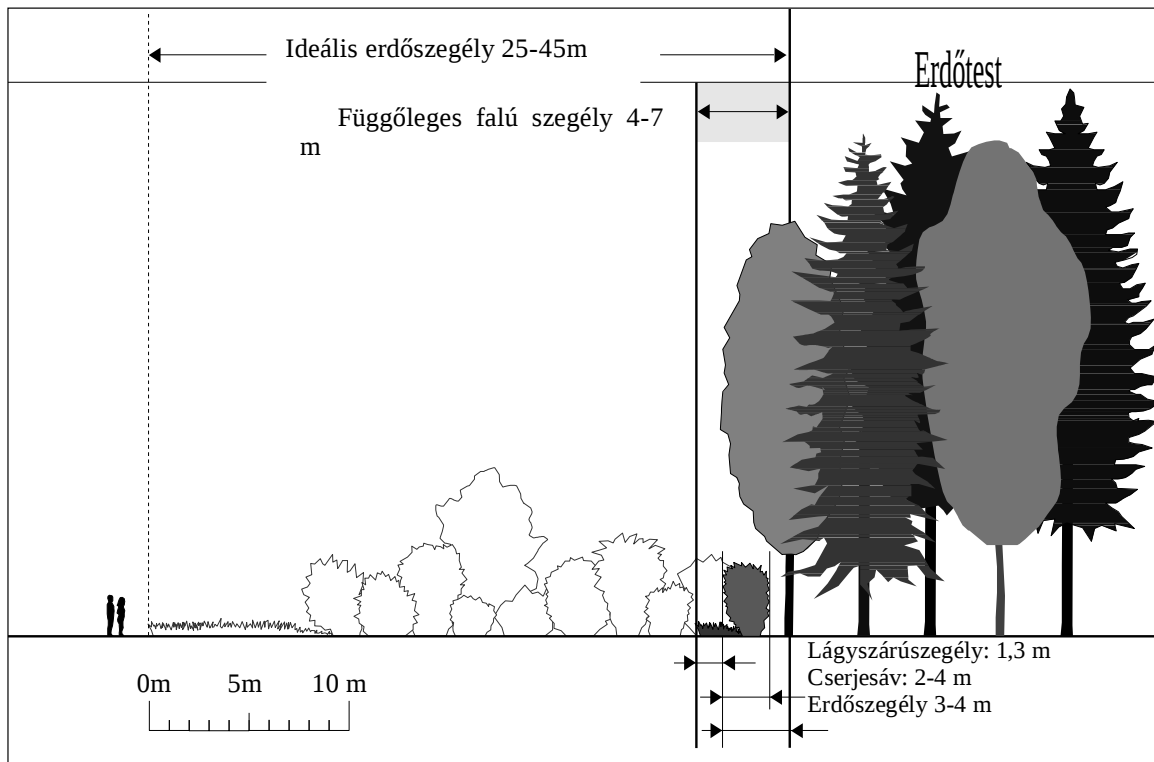
4. kép

A szukcessziós folyamatok következtében az erdőszegély lépcsőzetes képet ad, ahol a zárt erdőállományt az erdőszegélyhez közel követik a kísérfafajok, mellékfafajok, majd a cserjék. Ez esetben az erdőszegély 25-45 m széles is lehet (4. kép).

A perben érintett területen az erdőszegély a folyamatos bolygatás miatt függőleges szegélyé alakult. Ennek jellemzője, hogy a zárt erdőállományt nem követi 30-40 m-es átmeneti zóna, hanem a kísérfaj, a mellékfafajok és a cserjék egy 4-7 m-s átmeneti sávba sűrűsödnek össze. Ebben az esetben a cserjék fölé zászlósan kinyúlnak a fák koronái.

A lépcsőzetes és a függőleges falú erdőszegély
